UNIVERSIDADE TÉCNICA DE LISBOA

Faculdade de Medicina Veterinária

**Deformação flexural adquirida da articulação interfalângica distal em poldros**

Dissertação de Mestrado em Medicina Veterinária

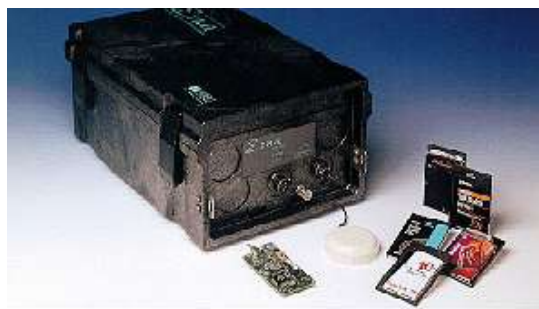
Figura 2: Unidade triaxial de registo de acelerações.

A unidade utilizada foi configurada com um *full-scale* de 1g, a que corresponde uma resolução em aceleração, após a digitalização, de  $0,0008 \text{ cm}/\text{s}^2$ .

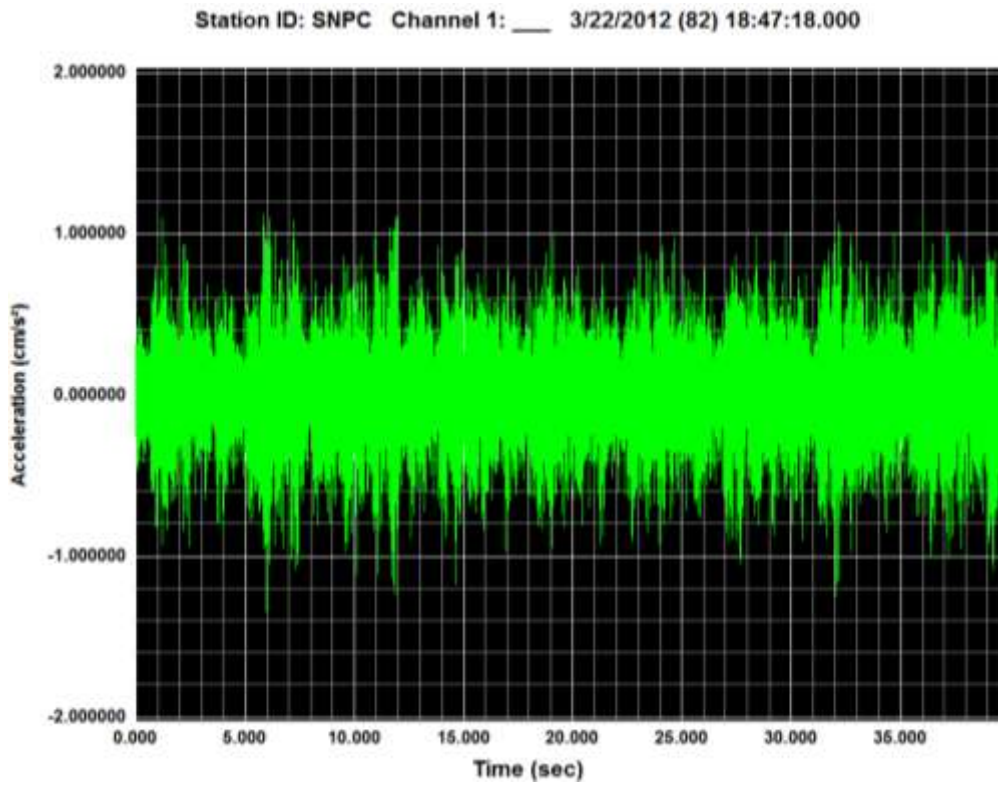
Figura 3: Traçado da componente X, diametral, do registo CO002 (local E).

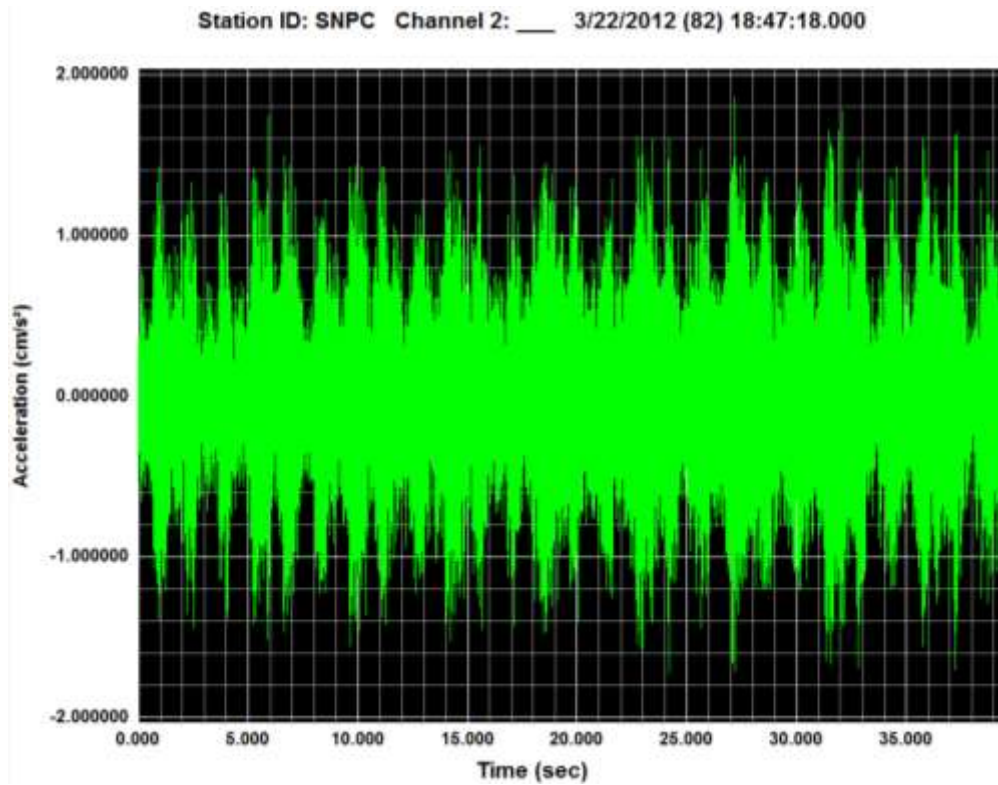
Figura 4: Traçado da componente Y, radial, do registo CO002 (local E).

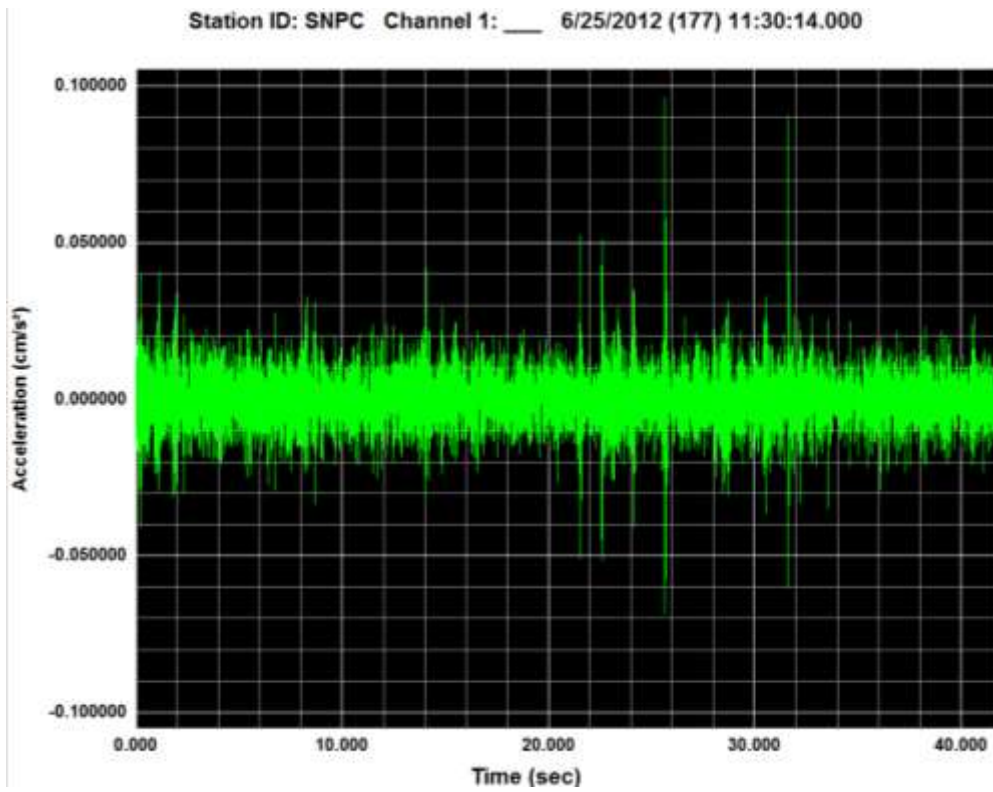
Figura 9: Traçado da componente X, diametral, do registo DA006 (local D).

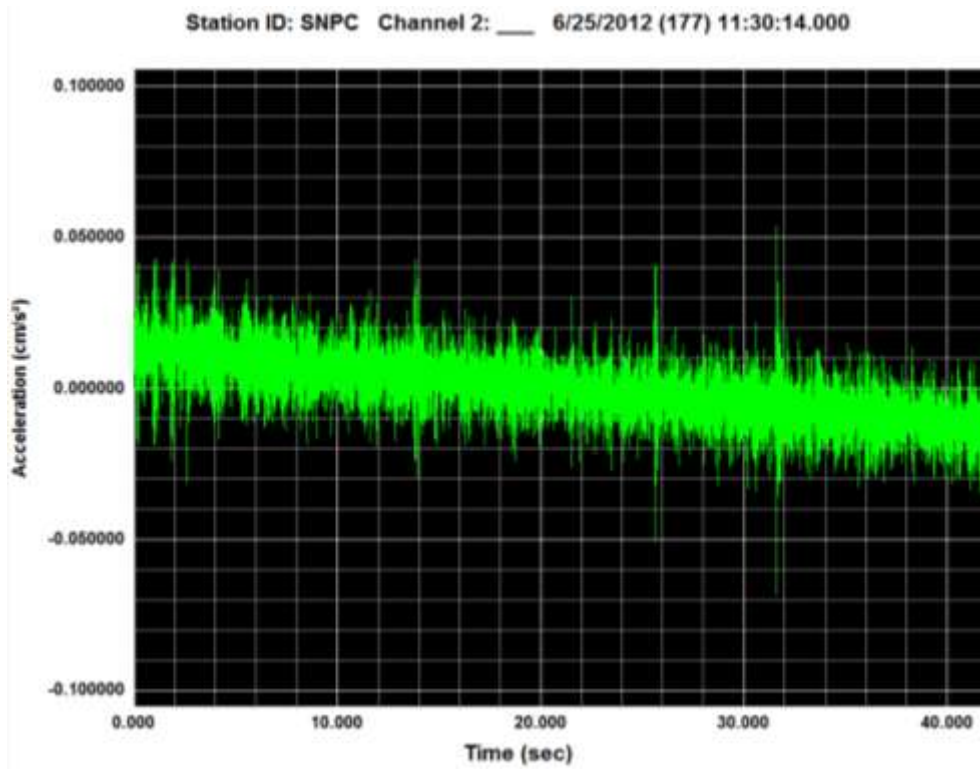
Figura 10: Traçado da componente Y, radial, do registo DA006 (local D).

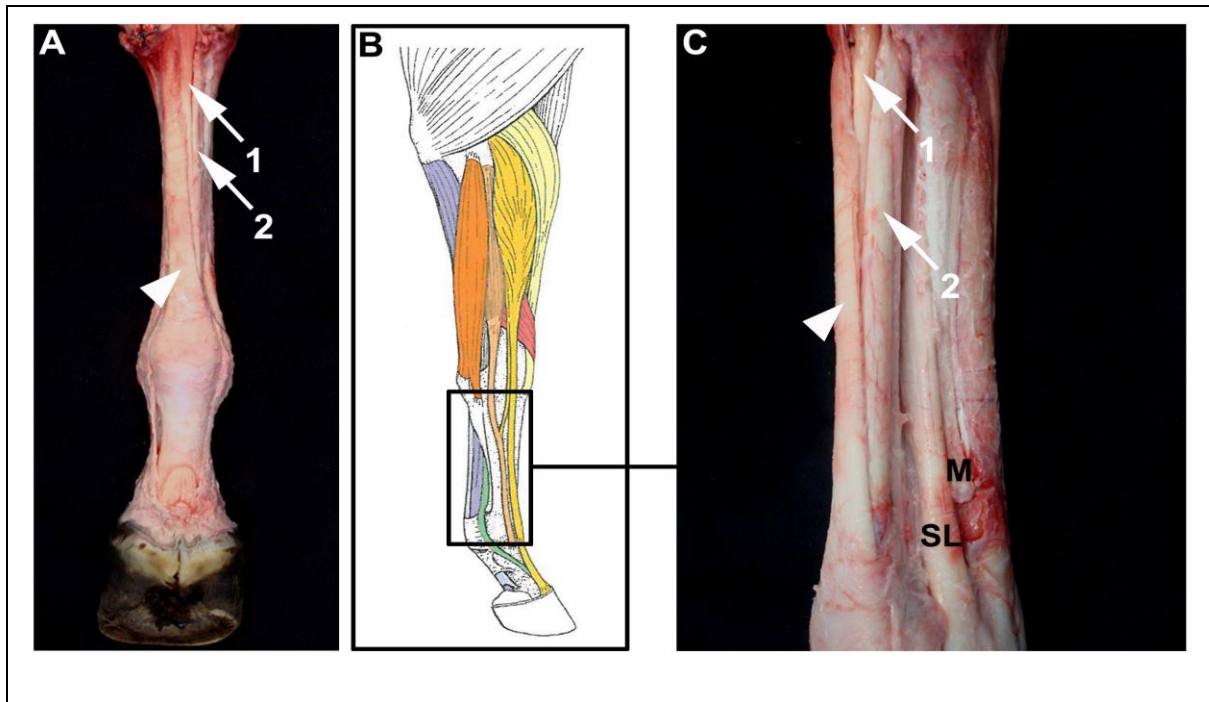
**Figura 4.** Extremidade distal de um membro torácico de equino. **A.** Aspeto palmar. **B.** Imagem esquemática, vista lateral (Adaptada de *Anatomia de los Animales Domésticos*; König HE, Liebich HG, 2001) **C.** Aspeto Lateral. **Cabeça de seta.** Tendão digital flexor superficial. **1.** Tendão digital flexor profundo. **2.** Ligamento acessório do tendão digital flexor profundo. **M.** IV metacarpiano. **SL.** Ligamento suspensor do boletoto.

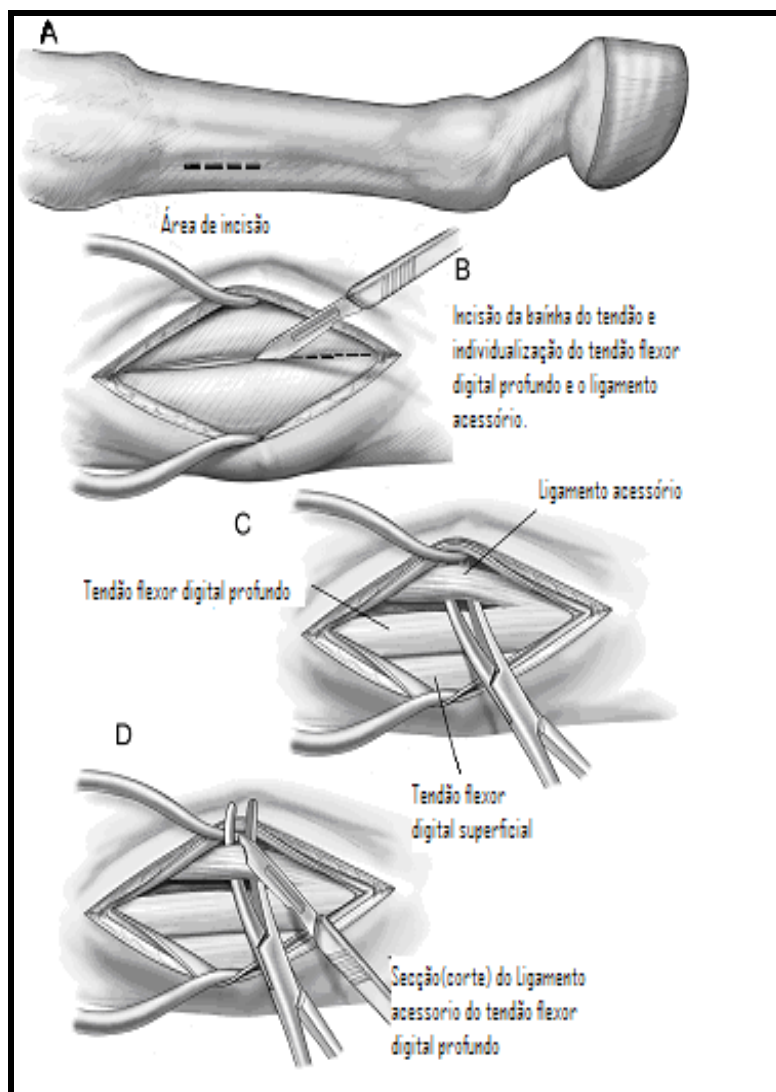
**Figura 7.** Representação esquemática da desmotomia do LATFDP. Imagem adaptada (Auer, 2002).

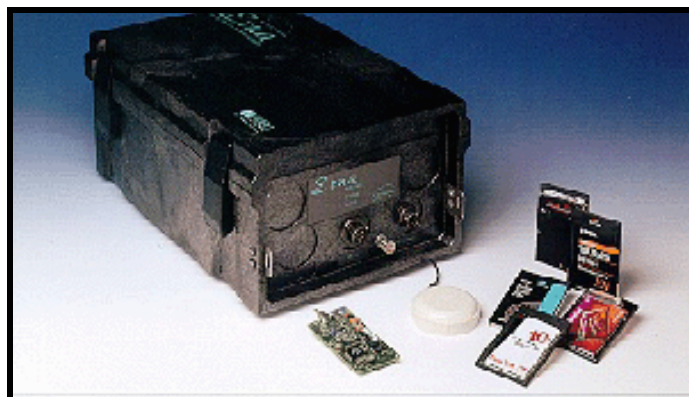
**Figura 20.** Unidades triaxiais de registo de acelerações. No laboratório e na Coudelaria

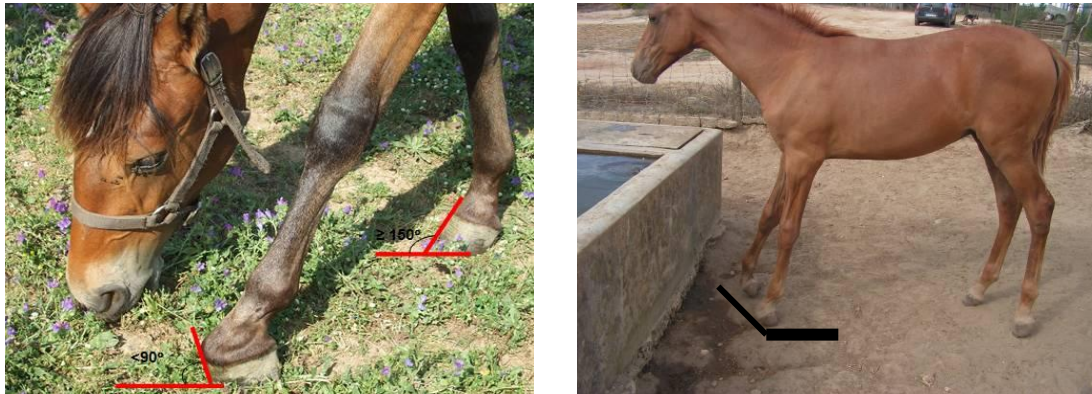
**Figura 23.** Ângulo entre a parede do casco e o solo em poldros afectados.

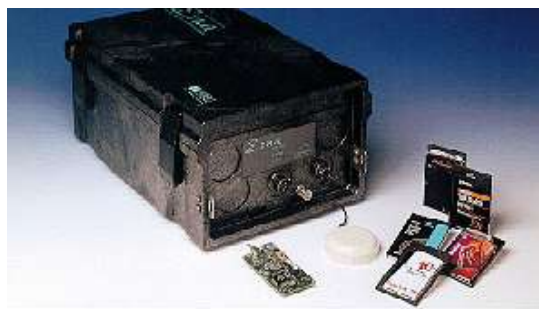
Figura 2: Unidade triaxial de registo de acelerações.

A unidade utilizada foi configurada com um *full-scale* de 1g, a que corresponde uma resolução em aceleração, após a digitalização, de  $0,0008 \text{ cm}/\text{s}^2$ .

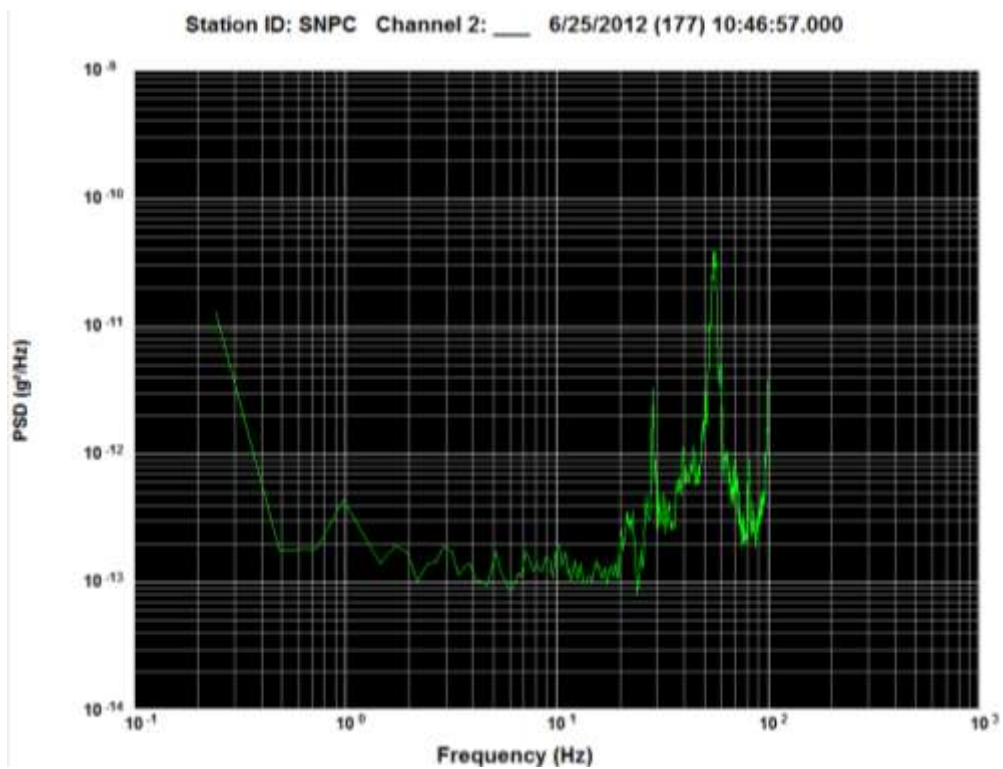
Figura 16: Distribuição em frequência da componente Y, radial, do registro CY005 (local A1).
